Schloss Wyher Ettiswil
Bestandesaufnahme der Architekturoberflächen Fassaden

Bauherrschaft: Stiftung Schloss Wyher Ettiswil

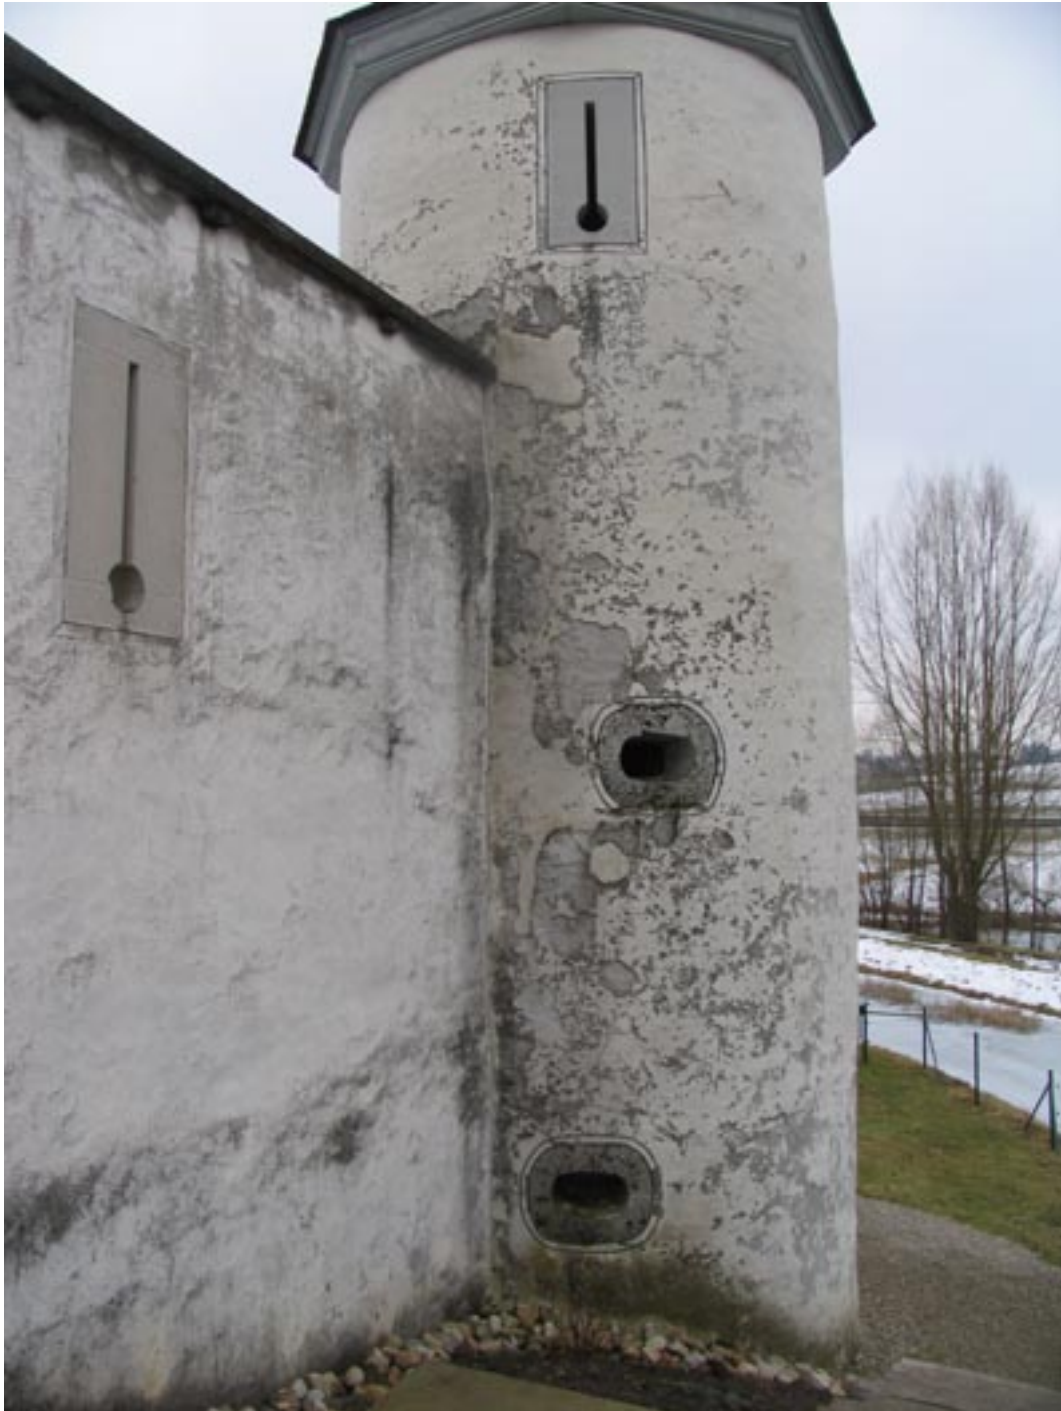
Ausgeprägt zeigt sich das Schadenbild am Eckturm Südwest. Der Putz blättert hier auf grösseren Partien ab. Der Turm ist 1994 mit einer organischen Fassadenfarbe gestrichen worden, die westliche Ringmauer zeigt noch den Kalkanstrich von 1979. Auffällig ist, dass nur am Putz mit der organischen Fassadenfarbe Schäden vorhanden sind. An der ähnlich der Witterung ausgesetzten Ringmauer zeichnen sich keine Putzschäden ab. Die Ecke ist stark mit Feuchtigkeit belastet und kann durch die wenige (oder keine) Sonneneinwirkung nicht trocknen. Der luftdicht abschliessende Farbfilm bewirkt einen Feuchtigkeitsstau was schlussendlich zu Putzabplatzungen führt. Auch ist der organische Anstrich ein idealer Nährboden für Moos- und Algenbewuchs.

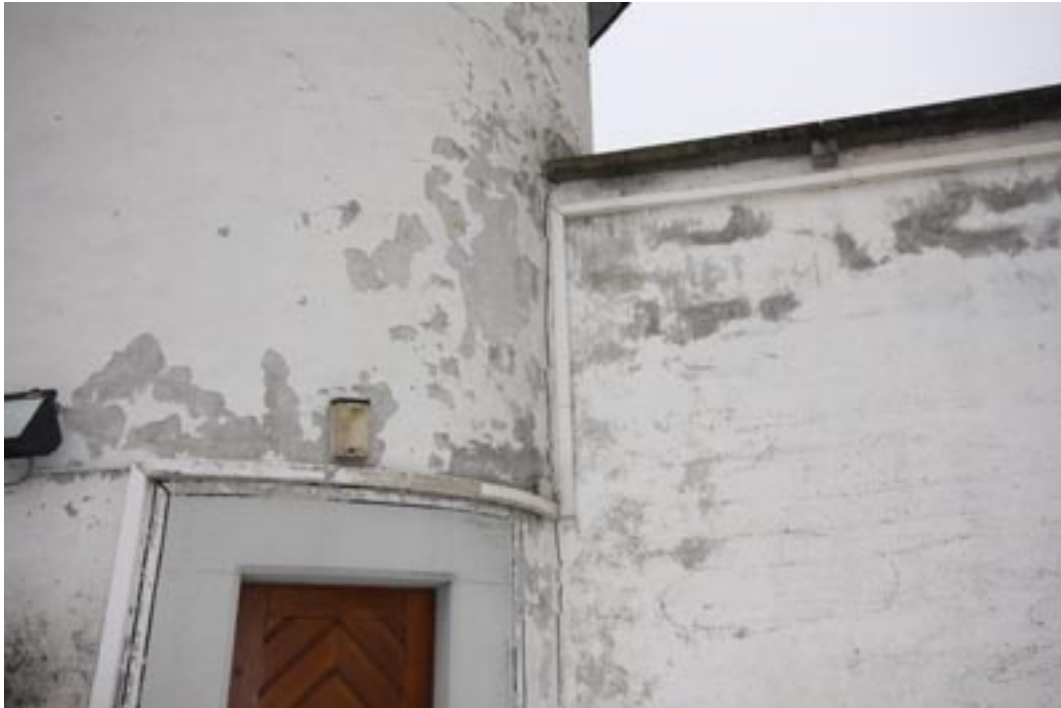
Auf der Hofseite des Südwestturms ist das Schadenbild geringer. Aber auch hier sind Putzabplatzungen zu verzeichnen.

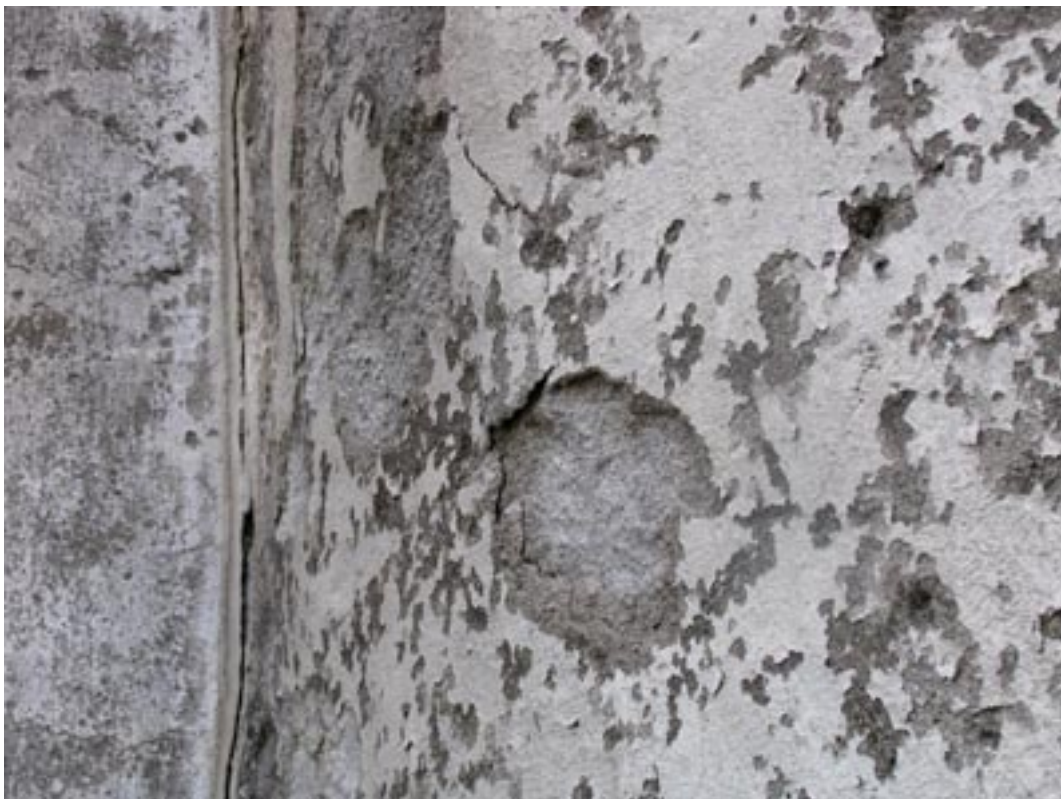
Infolge von einem Feuchtigkeitsstau, verursacht durch den luftdicht abschliessenden Anstrich, löst sich die Putzschicht ab, der Putz ist morbide und hat keine Bindekraft mehr.

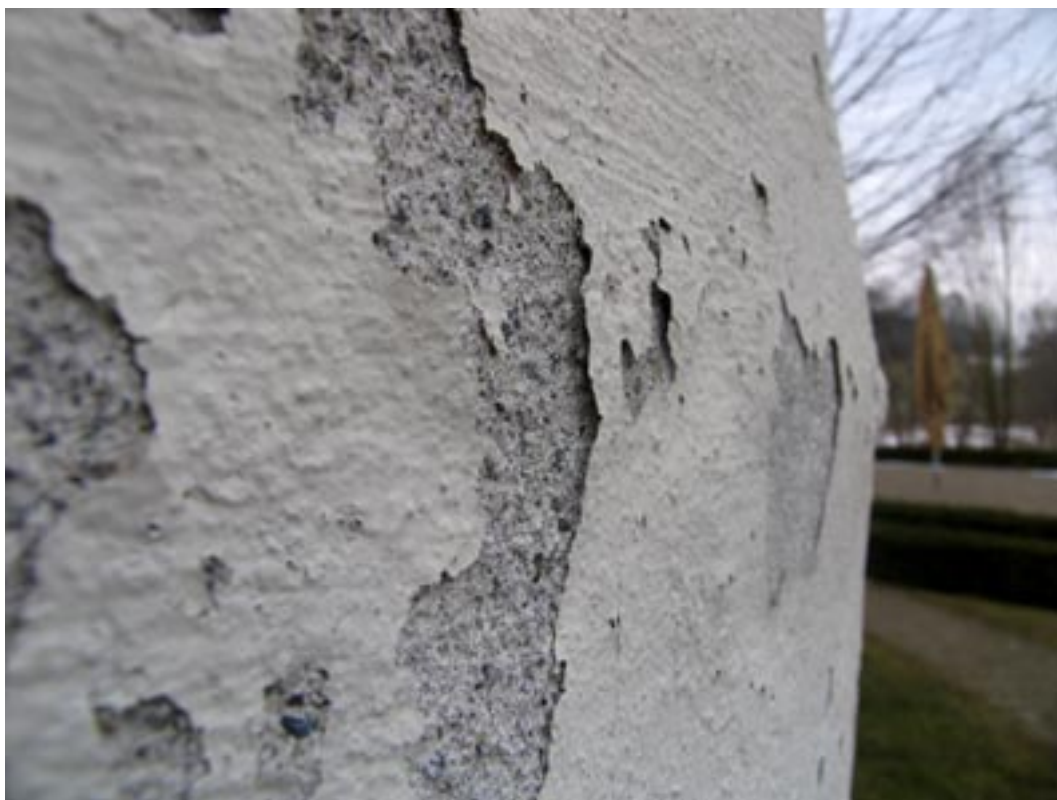
Der Anstrich reisst die obersten Millimeter der Putzschicht ab. Grössere Partien blättern ab.

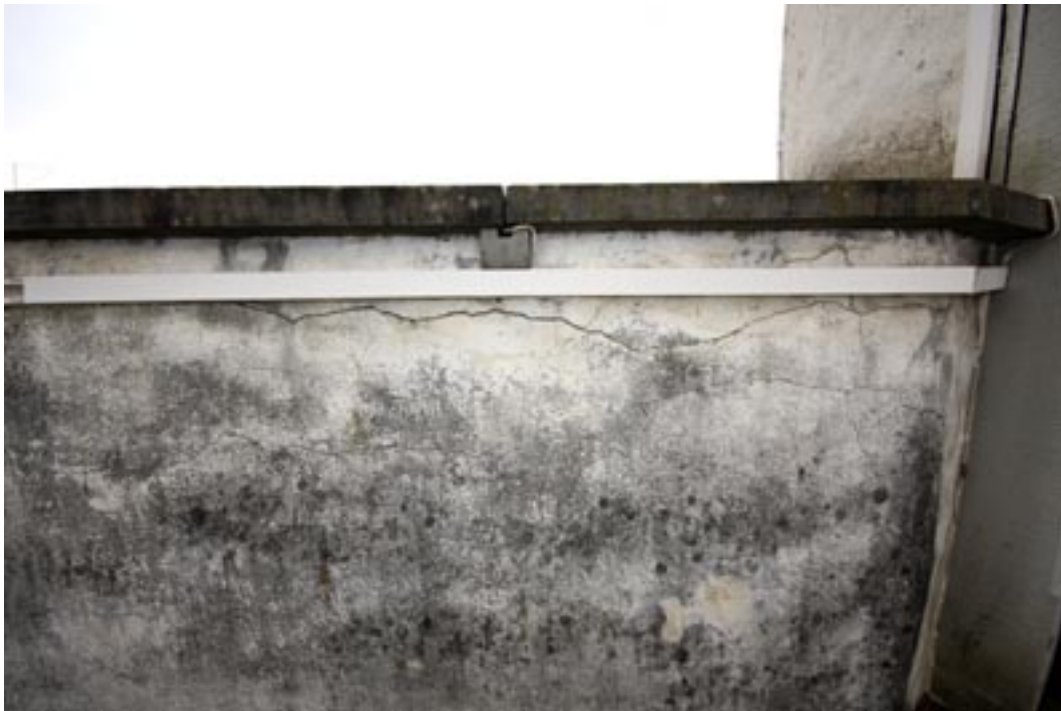
An verschiedenen Bauteilen findet sich ein starker Bewuchs mit Moos und Algen. Besonders Bauteile die feuchtigkeitsbelastet und wenig Sonneneinstrahlung haben sind besonders betroffen. Der organische Anstrich ist ein idealer Nährboden für Algen, Moos und Pilze.

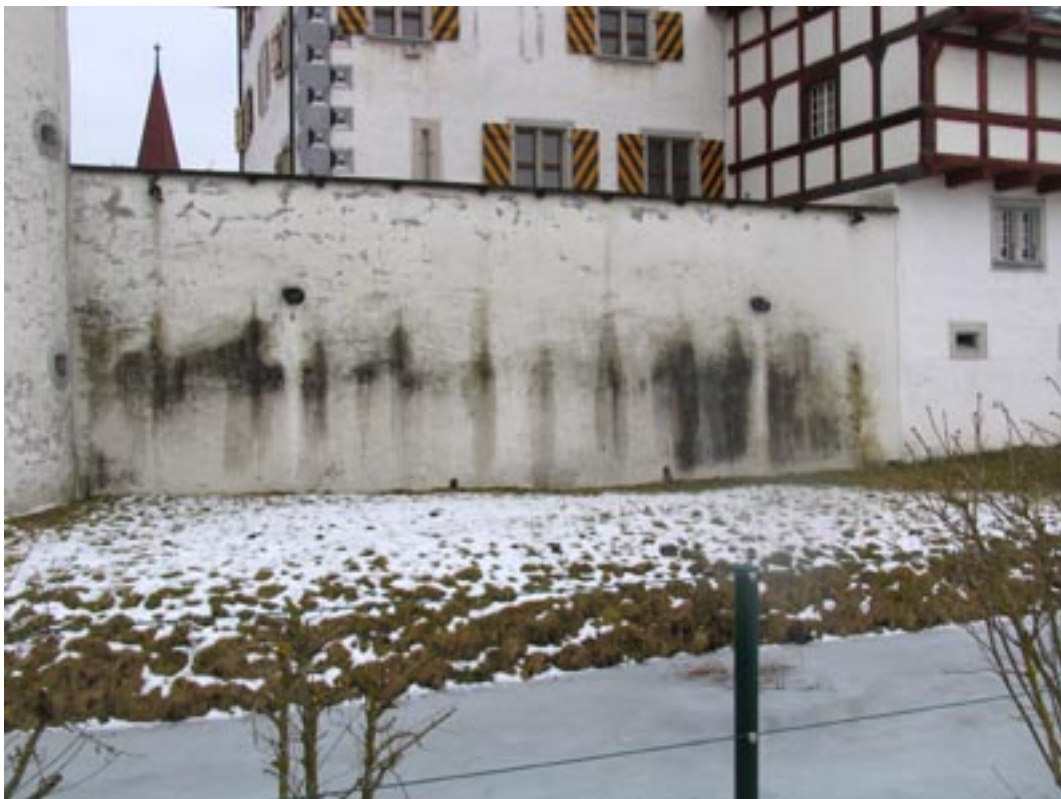
Abtropfendes Wasser auf der leicht vorstehenden Mauer verursacht eine Moos- und Algenbildung.

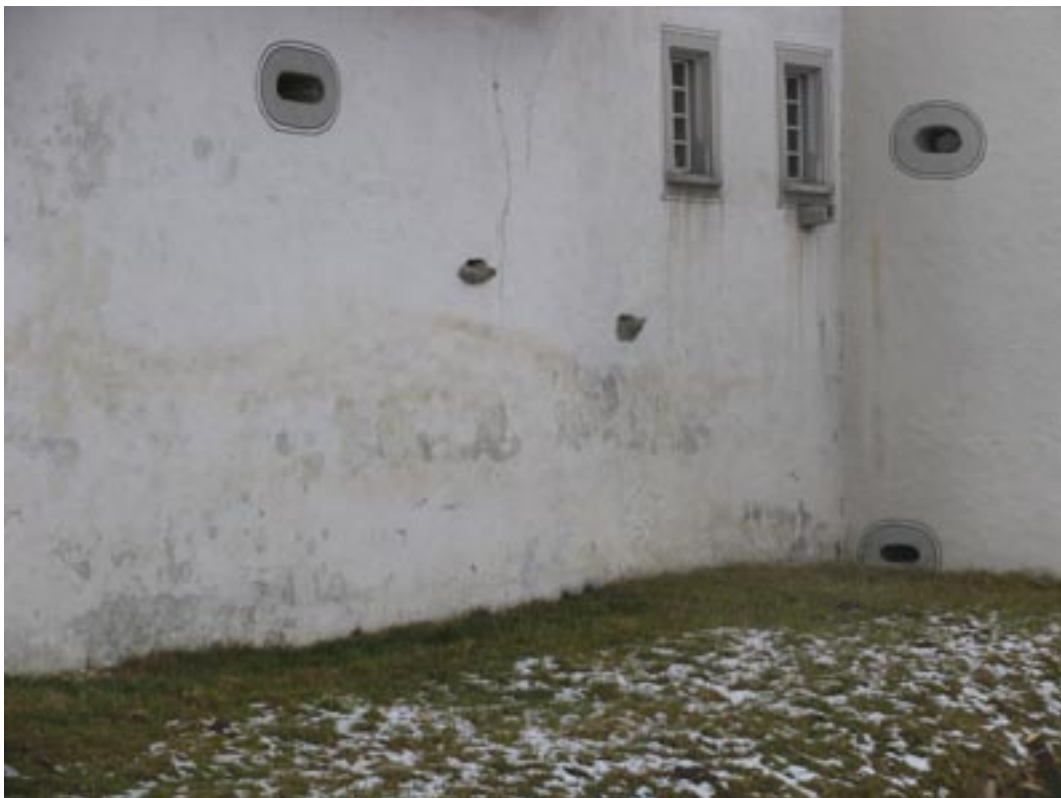
Auf der Ostfassade ist ein Teil der Mauer mit Kalk (1979), der Eckturm mit Polymerisat (1994) gestrichen. Beide Anstriche zeigen leichte Abwitterungsspuren, gravierende Schäden sind nicht vorhanden.

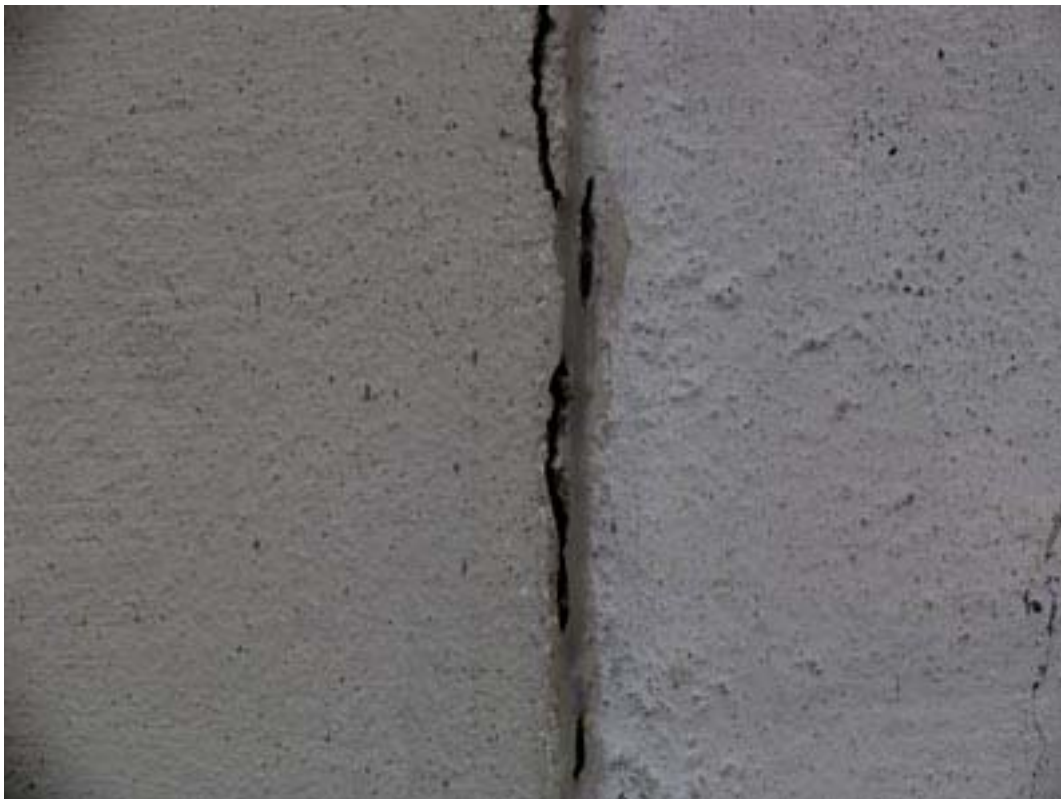
Die Anschlussstellen Mauer / Ecktürme und auf der Ostseite der Übergang Zwischentrakt / Ringmauer sind mit Silikon verfugt worden. Bewährt hat sich dies nicht, Risse sind trotzdem entstanden. Auffällig auch der Farbtonunterschied zwischen der Polymerisatfarbe (links) und der Kalkfarbe (rechts). Man darf davon ausgehen, dass die Polymerisatfarbe vergilbt ist.

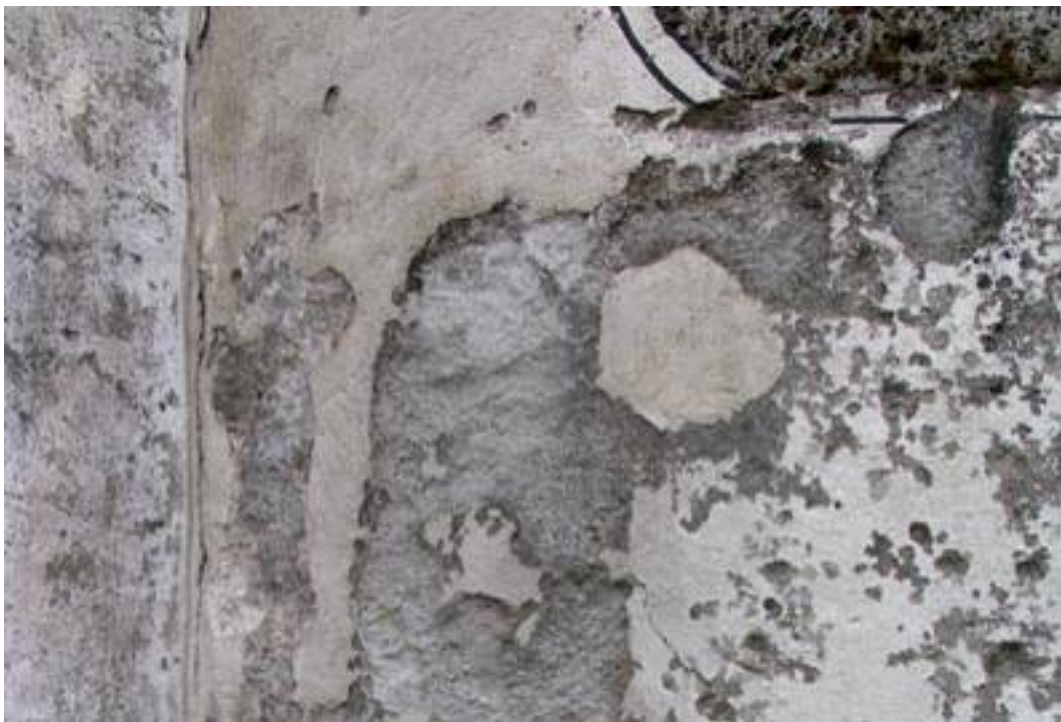
Hier auf der Westseite ist der Anschluss Turm / Mauer mit Silikon gekittet (1994?). Der Riss ist heute neben der Silikonfuge. Auch hier ist die unterschiedliche Putzabwitterung gut zu sehen (Putz mit Kalkstrich links, Putz mit dem Polymerisatanstrich rechts). Auch der Farbtonunterschied (Vergilbung) der beiden Farbmaterialien ist gut ablesbar.

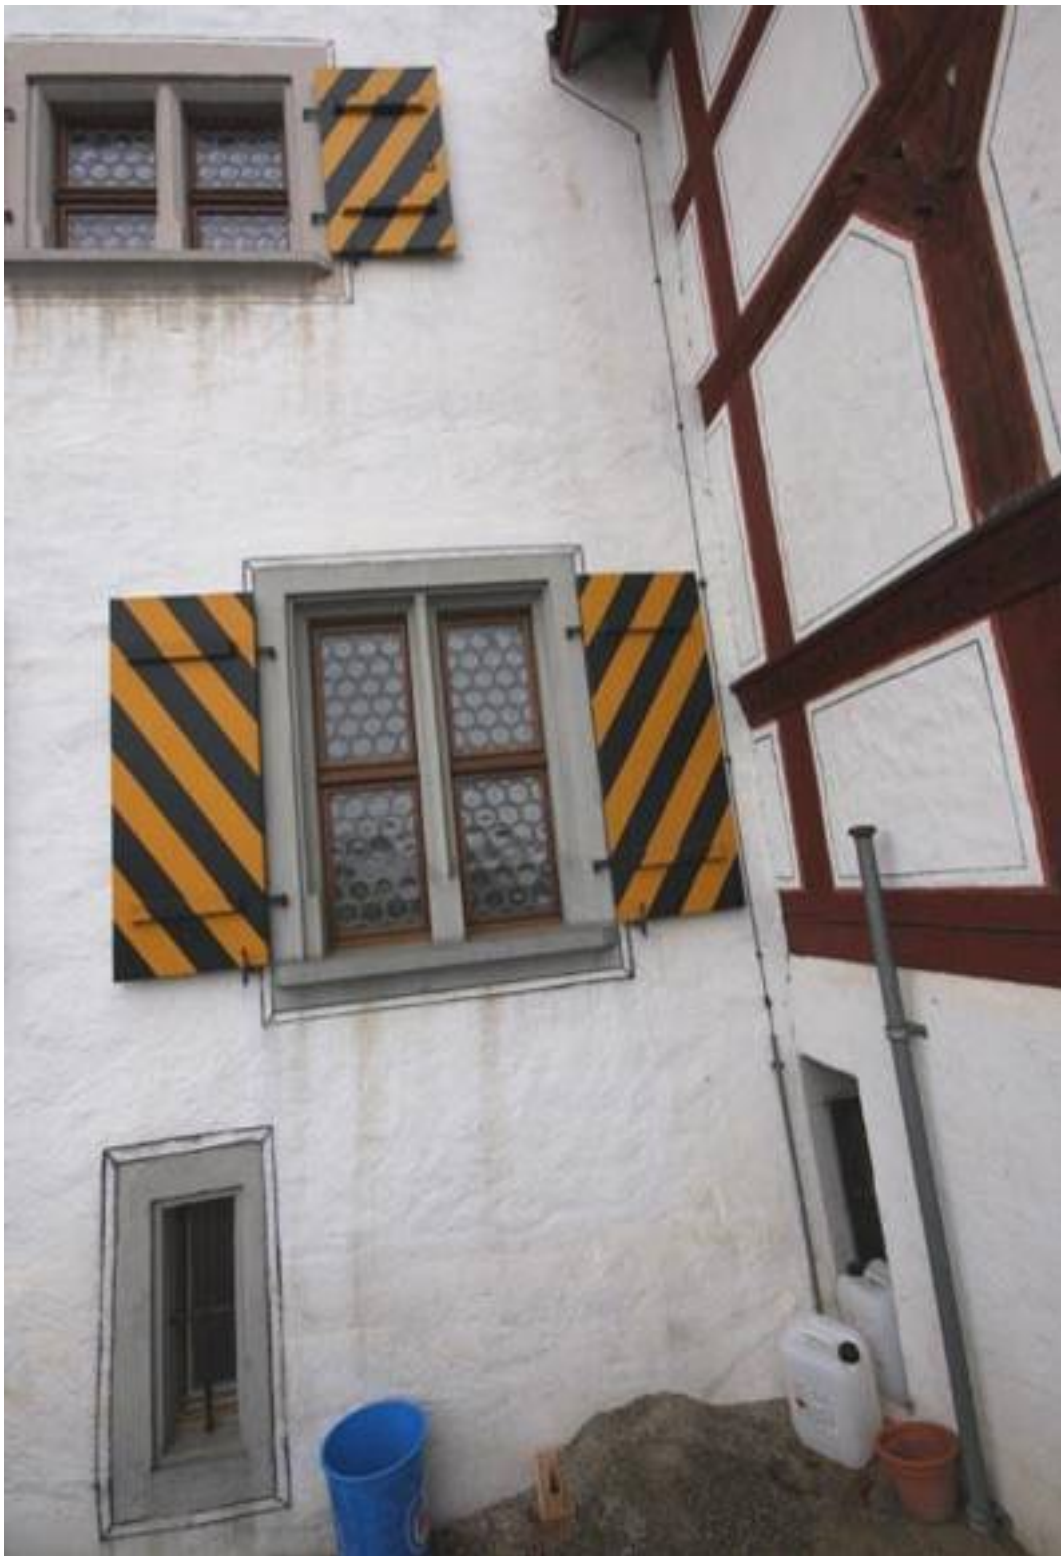
Am Herrenhaus sind ab 2002 die Fensterläden neu gestrichen und die Fensterflügel aufgefrischt worden. Die Fassade zeigt noch den Anstrich von 1979. Schmutz und auskheidender Anstrich verursachen Schmutzränder unterhalb der Fensterbänke.

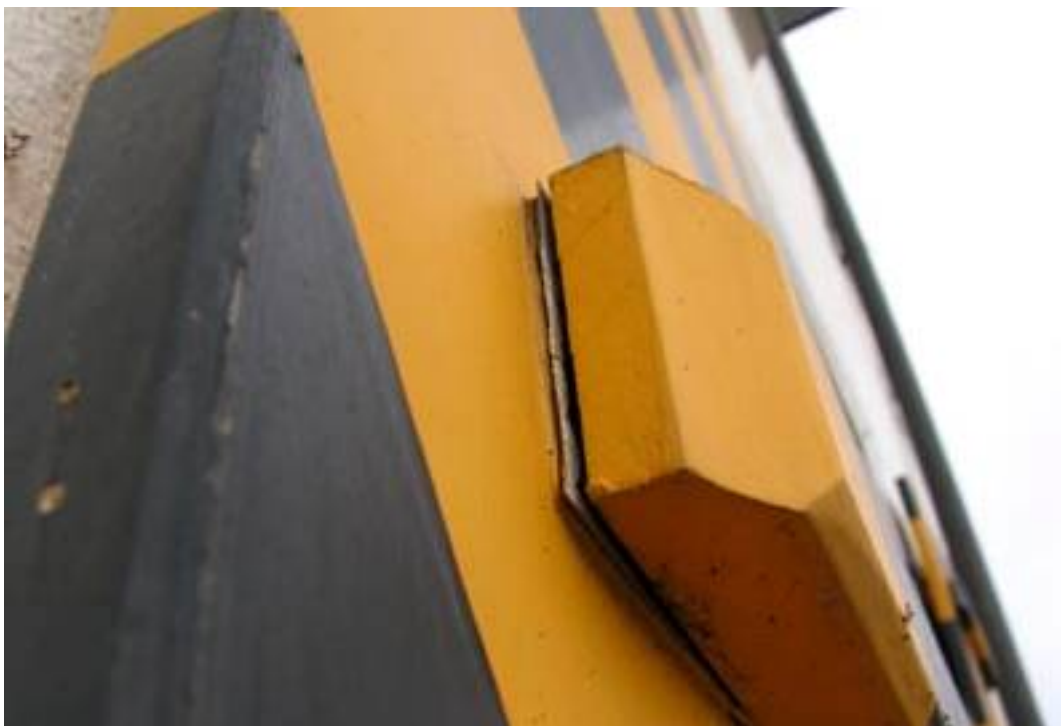
Die Gratleiste ist bei verschiedenen Fensterläden vom Laden gelöst. Hier ist ein grosses Gefahrenpotential vorhanden. Die Läden sind mit einer Holzdispersion gestrichen, eindringendes Wasser kann hier zu massiven Schäden führen.

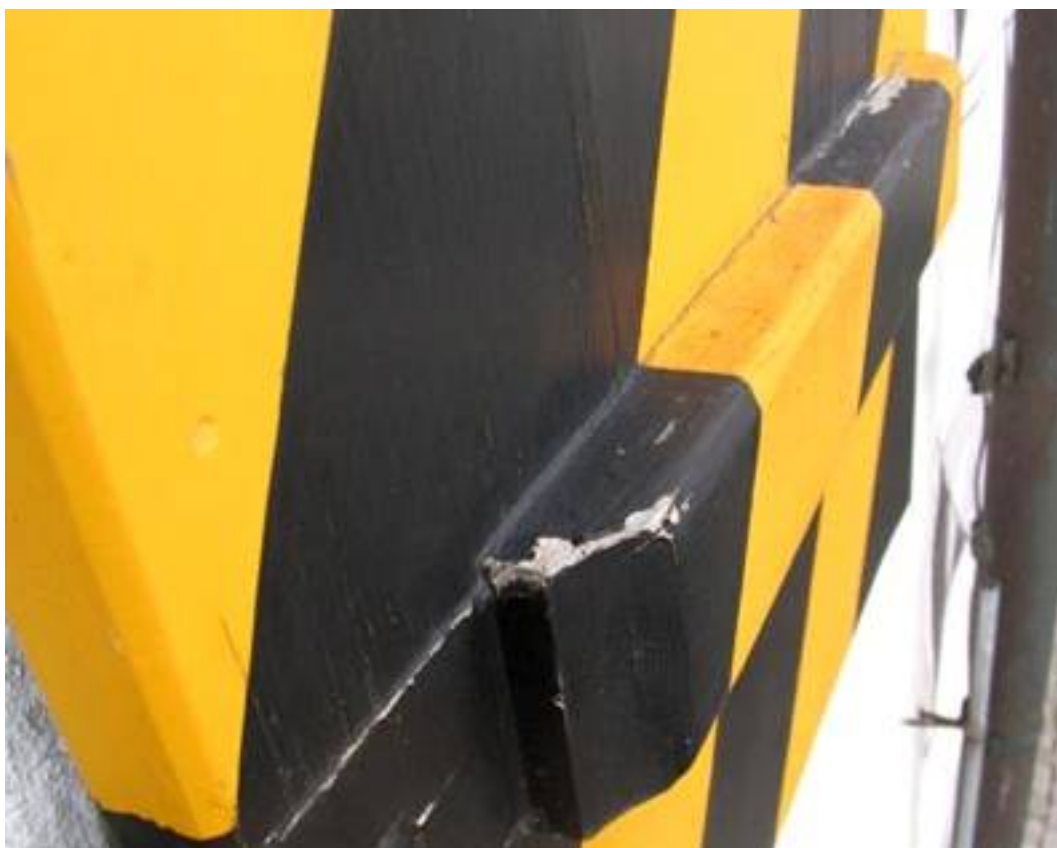
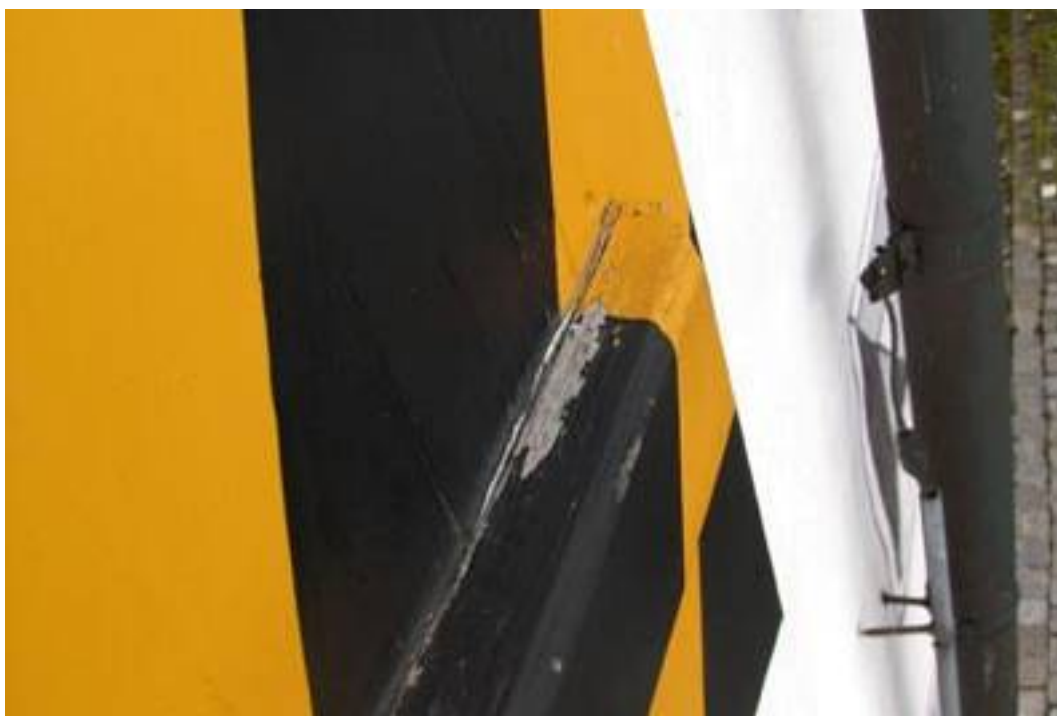
Der Anstrich von 2002 auf den Fensterläden ist teilweise schon recht spröde und zeigt feine Rissbildungen. Auf der Oberkante der Gratleiste beginnt der Anstrich abzublättern.

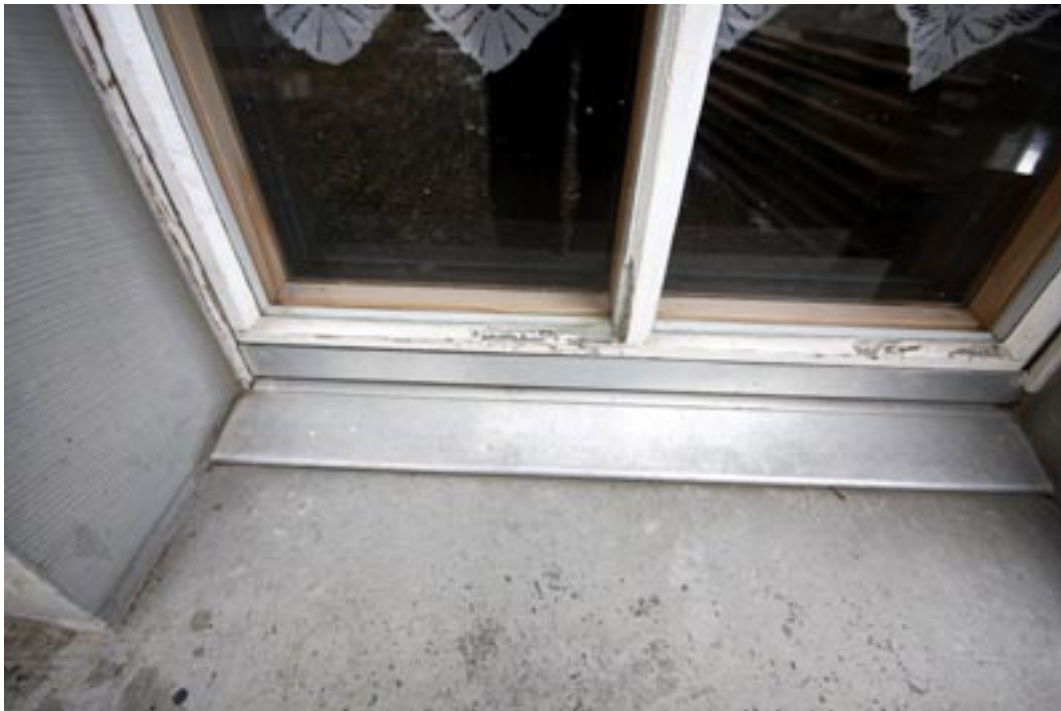
Der Fensteranstrich beim Klösterli und Zwischentrakt ist mehrheitlich intakt. Es zeigen sich nur vereinzelte kleinere Schäden.

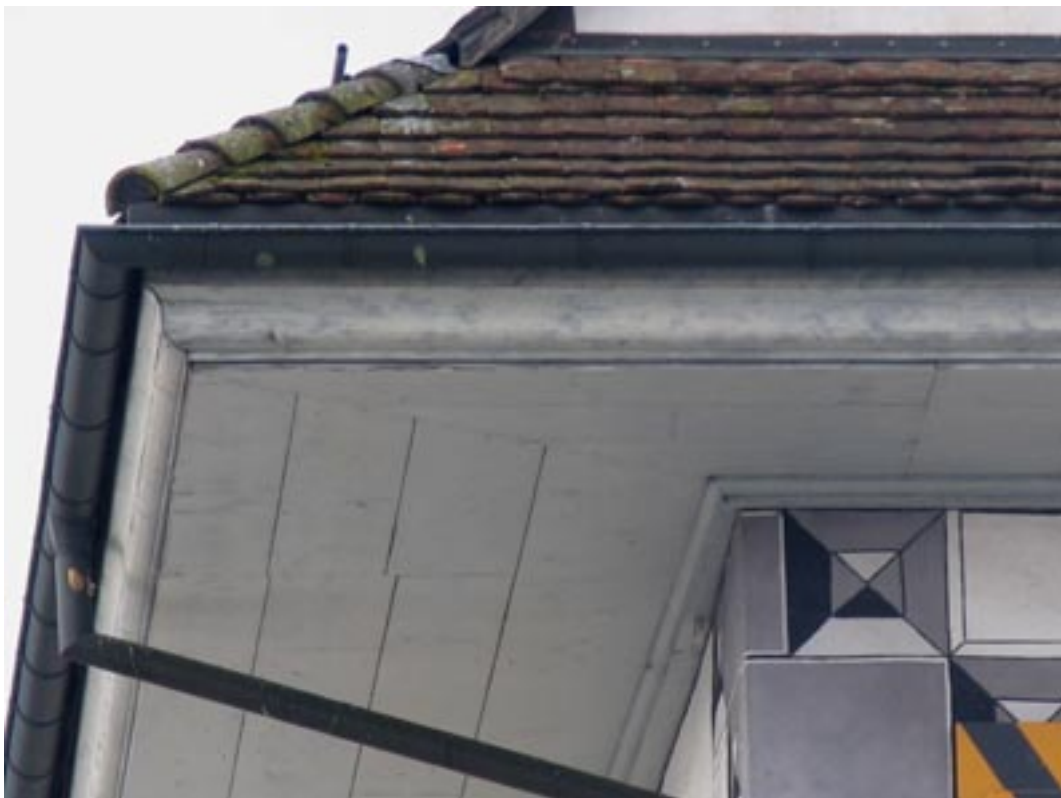
Die Untersicht am Herrenhaus konnte nicht überprüft werden. Es zeigen sich keine Schäden. Der Anstrich ist vermutlich ausgebleicht und zeigt heute einen hellen Grauton.

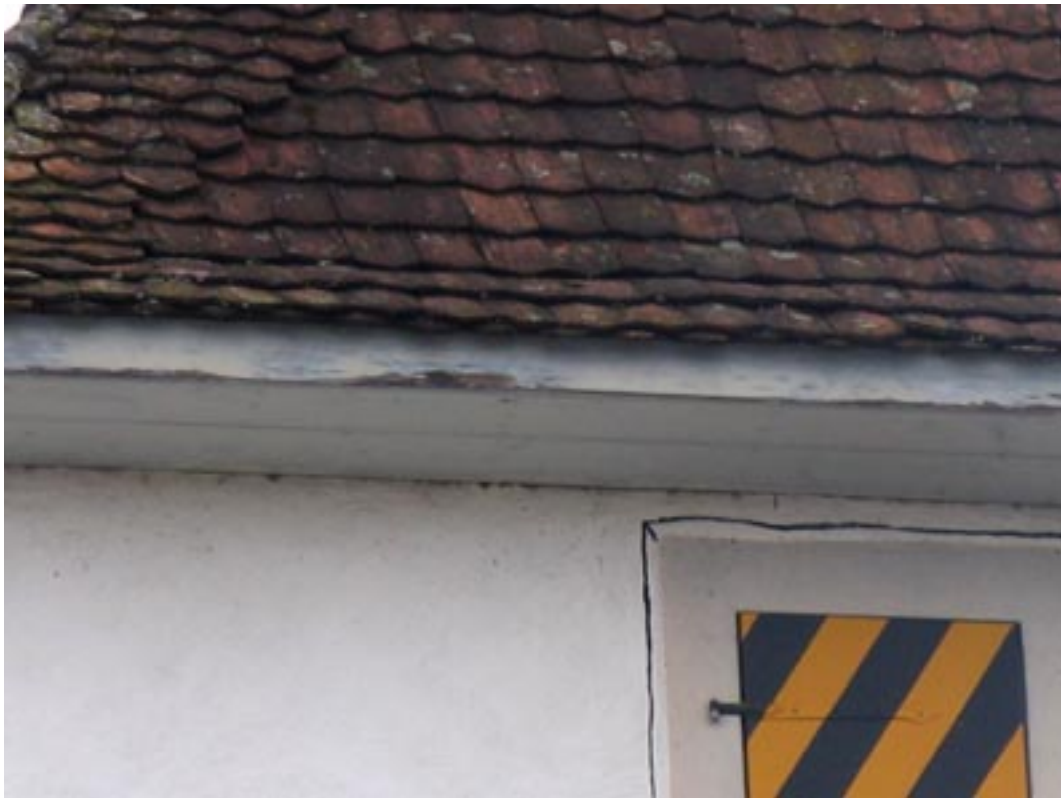
Im Giebelfeld zeigt sich auf einem Stirnladen eine kleinere Schadstelle.

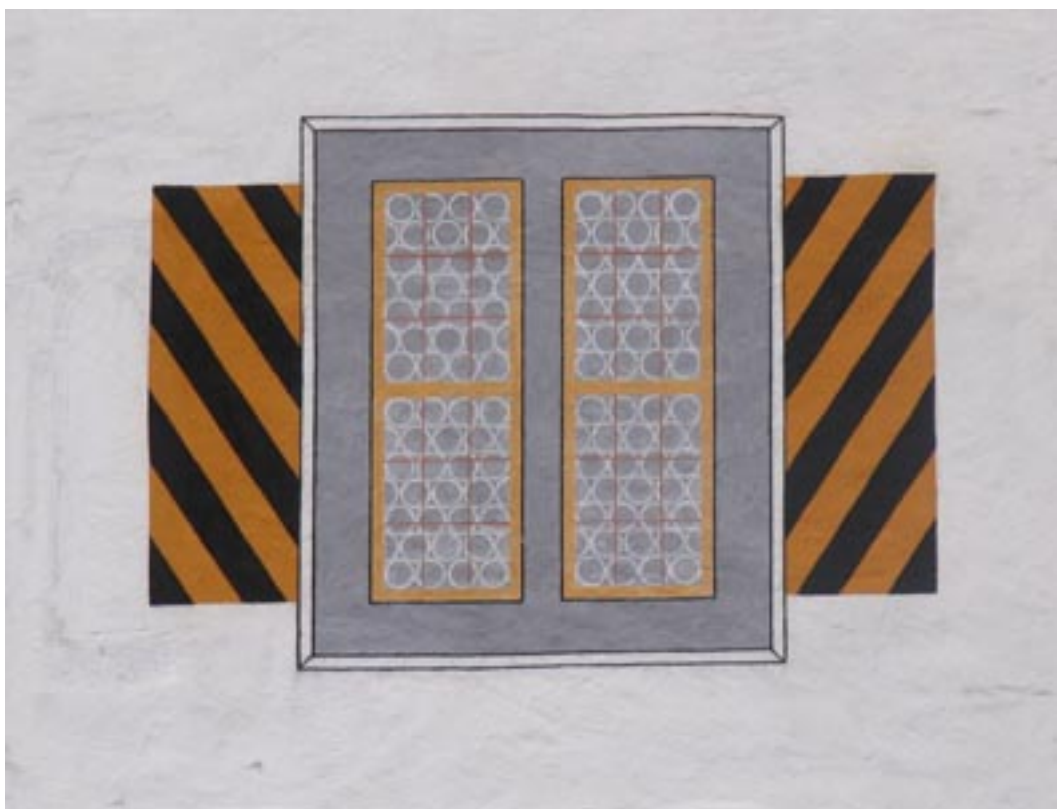
Das aufgemalte Fenster auf der Südfassade des Herrenhauses ist 2004 restauriert worden.
Die Malerei ist in einem intakten Zustand und zeigt keine Schäden.

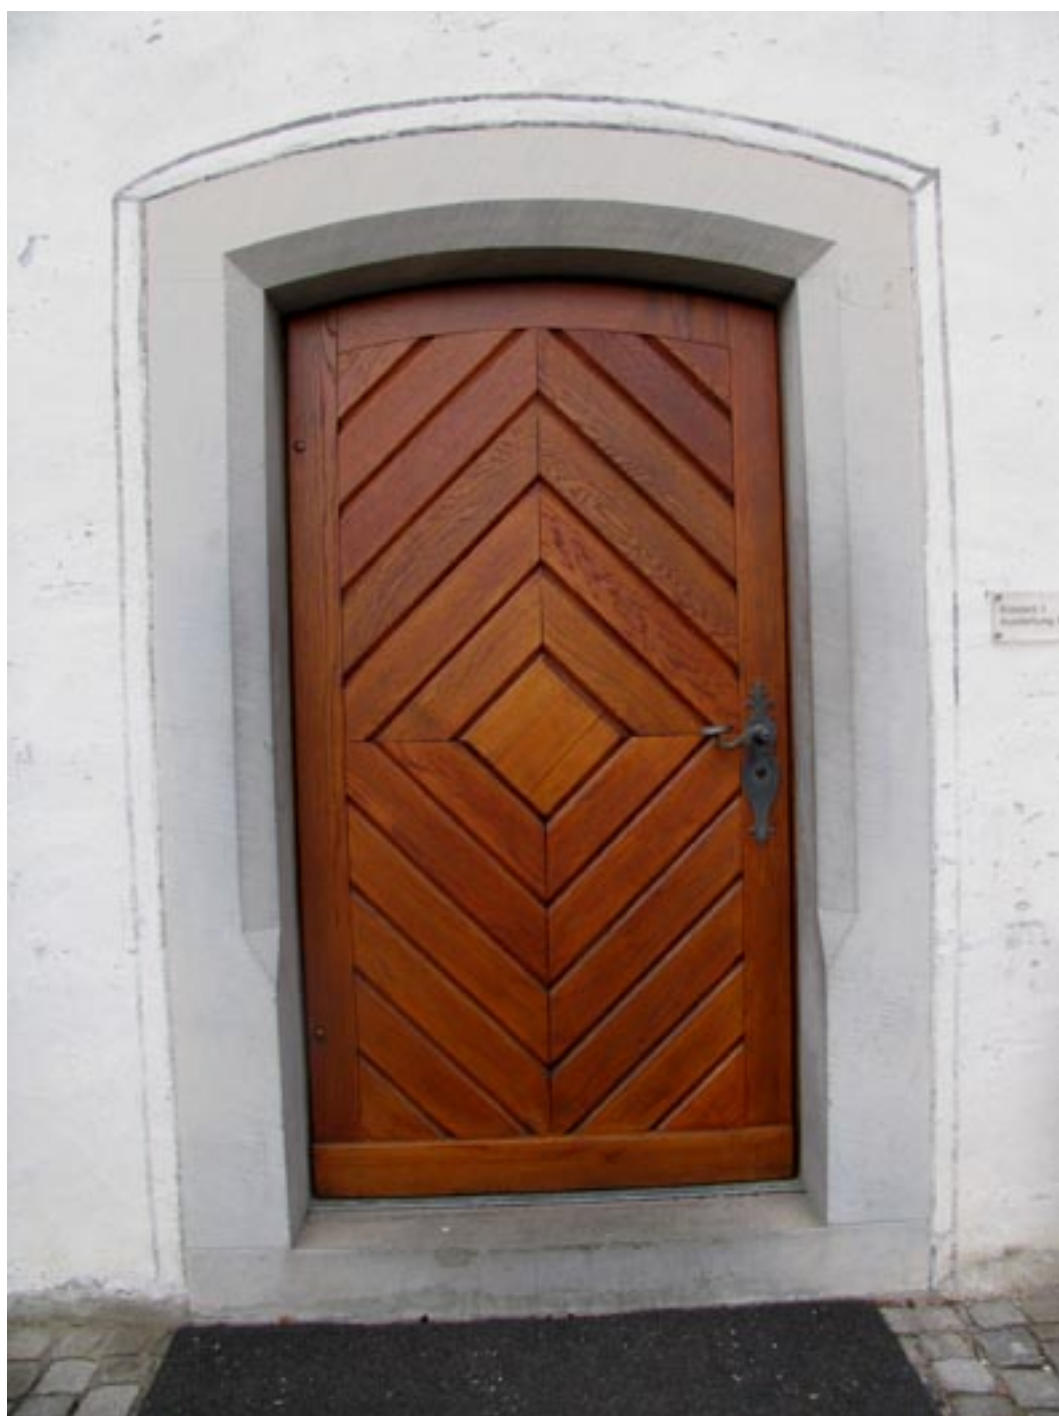
Sämtliche Türen am Schlosskomplex wurden 2008 aufgefrischt
